ΕΡΓΟ: «ΕΠΙΣΚΕΥΗ ΒΛΑΒΩΝ ΣΤΙΣ ΓΕΦΥΡΕΣ ΤΟΥ
ΒΟΡΕΙΟΥ ΟΔΙΚΟΥ ΑΞΟΝΑ ΚΡΗΤΗΣ (Β.Ο.Α.Κ.)»

ΥΠΟΕΡΓΟ (2): ΕΠΙΣΚΕΥΗ ΒΛΑΒΩΝ ΣΤΙΣ
ΓΕΦΥΡΕΣ ΤΟΥ ΒΟΡΕΙΟΥ ΟΔΙΚΟΥ ΑΞΟΝΑ
ΚΡΗΤΗΣ (Β.Ο.Α.Κ.) ΠΕ ΡΕΘΥΜΝΟΥ-ΧΑΝΙΩΝ

ΤΕΧΝΙΚΗ ΠΕΡΙΓΡΑΦΗ

ΗΡΑΚΛΕΙΟ , ΑΠΡΙΛΙΟΣ 2024

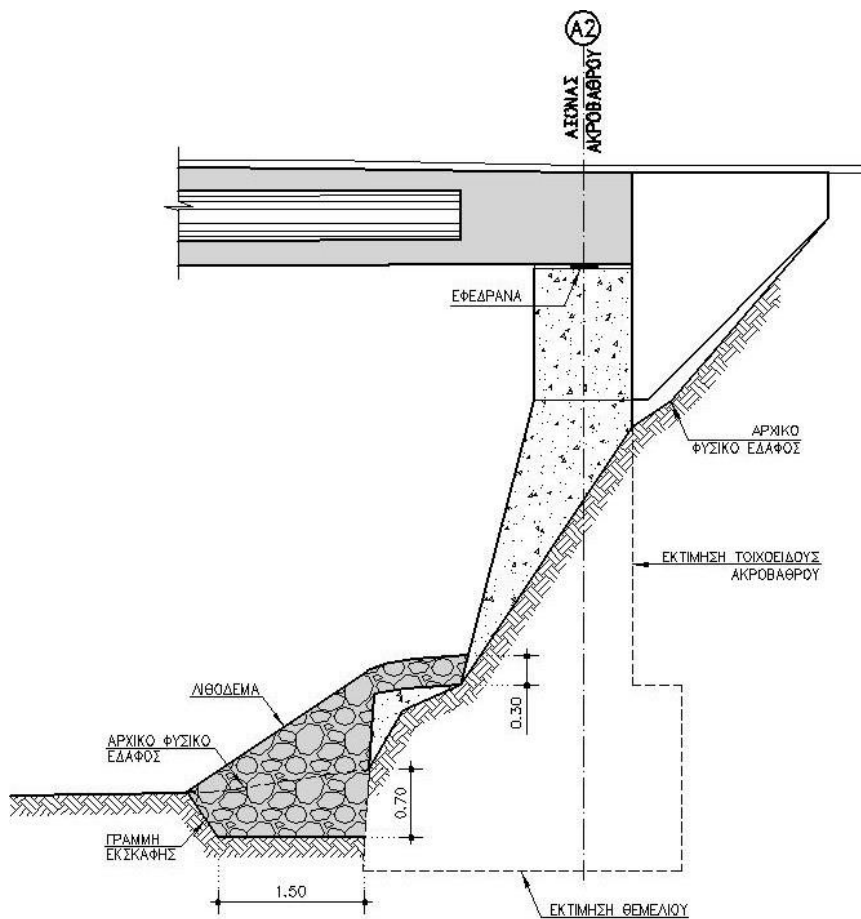
Στην περίπτωση του επιφανειακά θεμελιωμένου Ακροβάθρου Α2, δεδομένου του ορατού τμήματος του πεδίου στη βάση του τοιχώματος, προτείνεται η προστασία και ο εγκιβωτισμός του ανώτερου τμήματος του θεμελίου του ακροβάθρου σε όλο το πλάτος αυτού με λιθόδεμα με λίθους βάρους 4~35 κιλών σε σκυρόδεμα κατηγορίας C20/25. Θα προηγηθεί τοπική περιορισμένη εκσκαφή μπροστά από την όψη του πεδίου σε βάθος ~70εκ. ή έως την κάτω παρειά του πεδίου εάν αυτή απαντηθεί σε υψηλότερη στάθμη, η οποία θα πληρωθεί με το λιθόδεμα. Μετά τη διάστρωση του λιθοδέματος, το φυσικό έδαφος μπροστά από το πέδιλο θα αποκατασταθεί με επανεπίχωση έως την αρχική του στάθμη, σύμφωνα και με το ακόλουθο σχήμα.

Επιπρόσθετα, για τον πλήρη εγκιβωτισμό της στέψης των πρανών κάτω από τους πτερυγοτόιχους, θεωρείται σκόπιμη (αντίστοιχα με το ακρόβαθρο A1) η πλήρωση του διακένου μεταξύ κάτω παρειάς πτερυγοτοιχών και στέψης πρανούς με λιθόδεμα και η επένδυση της ανώτερης επιφάνειας των πρανών στην περιοχή των πτερυγοτοιχών με στρώση εκτοξευόμενου σκυροδέματος πάχους 6~8 εκ. ελαφρά οπλισμένου με δομικό πλέγμα, το οποίο θα αγκυρώνεται τόσο στο πρανές όσο και στην όψη πτερυγοτοιχών. Το εκτοξευόμενο σκυρόδεμα θα εκτείνεται κατά 1,50μ~2,00μ. πέραν της βάσης των πτερυγοτοιχών, όπως προβλέπεται και για το ακρόβαθρο A1.
